**Restaurování obrazu portrét Leoše Janáčka od J. L.
Šichana**

1. Kraj: Jihomoravský
2. Obec: Hukvaldy
3. Adresa: Hukvaldy
4. Evidenční číslo z Ústředního seznamu památek:
5. Název památky: Portrét Leoše Janáčka

1. Autor: J.L. Šichan
2. Datování: 1882
3. Materiál/Technika: olejomalba na plátně
4. Předchozí známé rest. zásahy: nedatovány

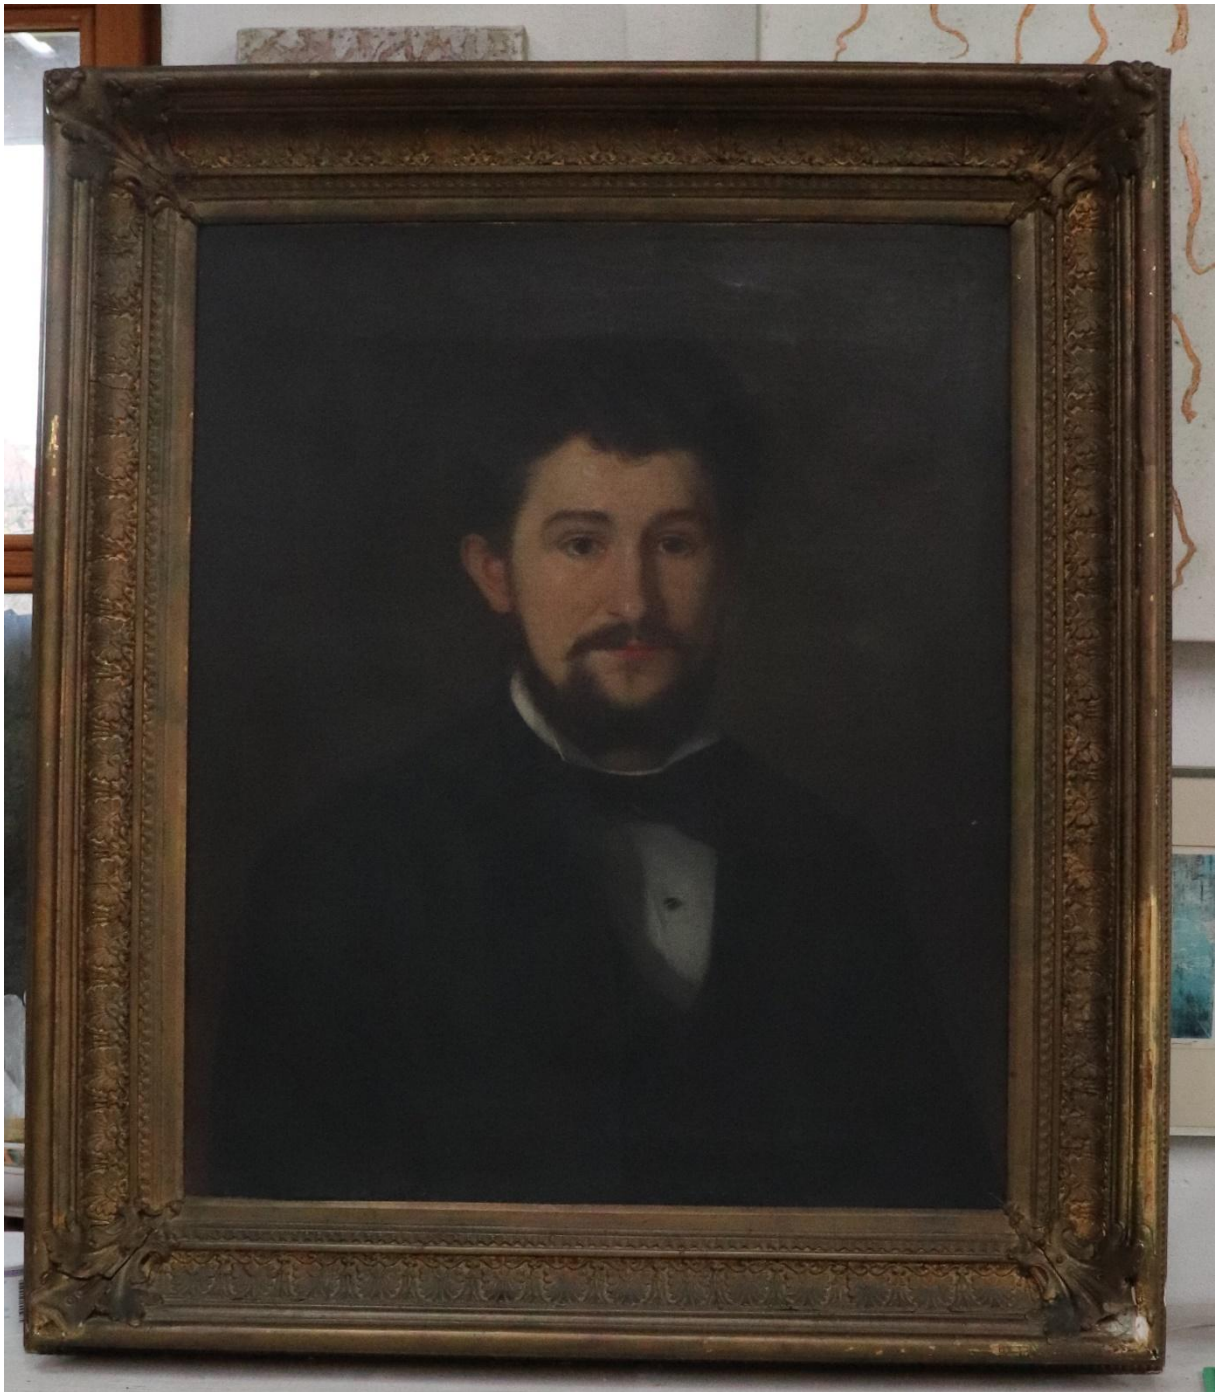
Stav obrazu před započítím restaurátorských prací. Zjevné je celkové ztmavnuté obrazu i zlaceného rámu.

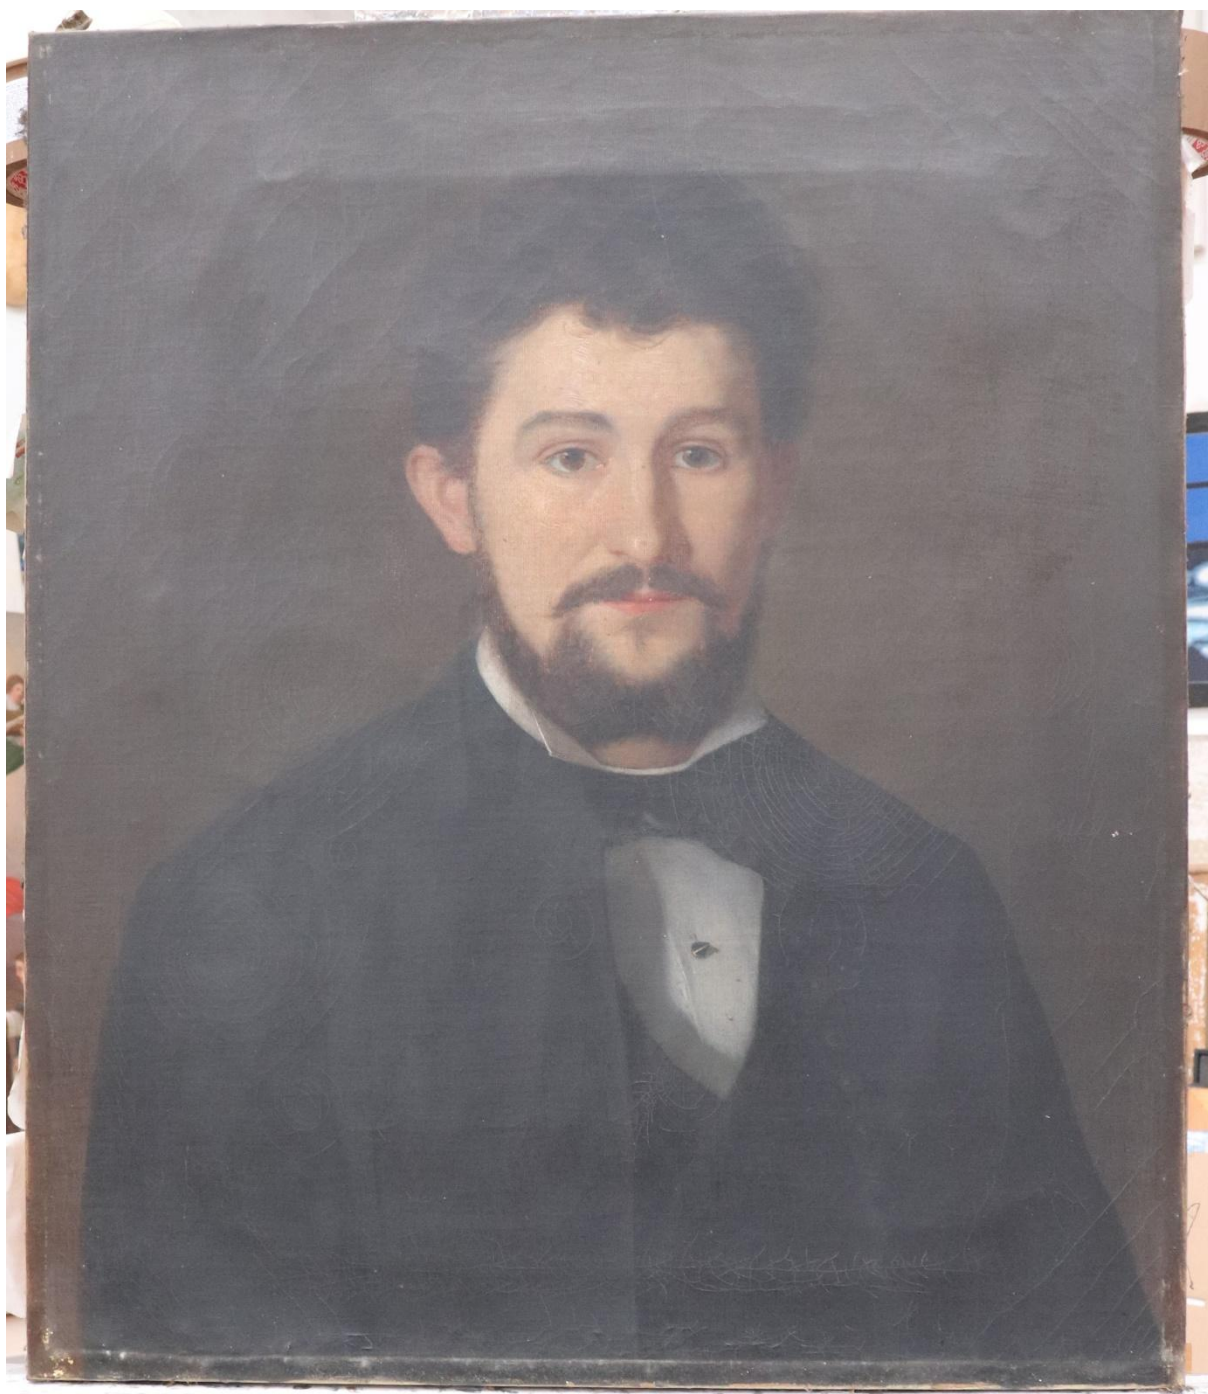
Obraz po vyjmutí ze zdobného rámu. Zjevný je nevhodný reliéf pro rýsovaného napínacího rámu.

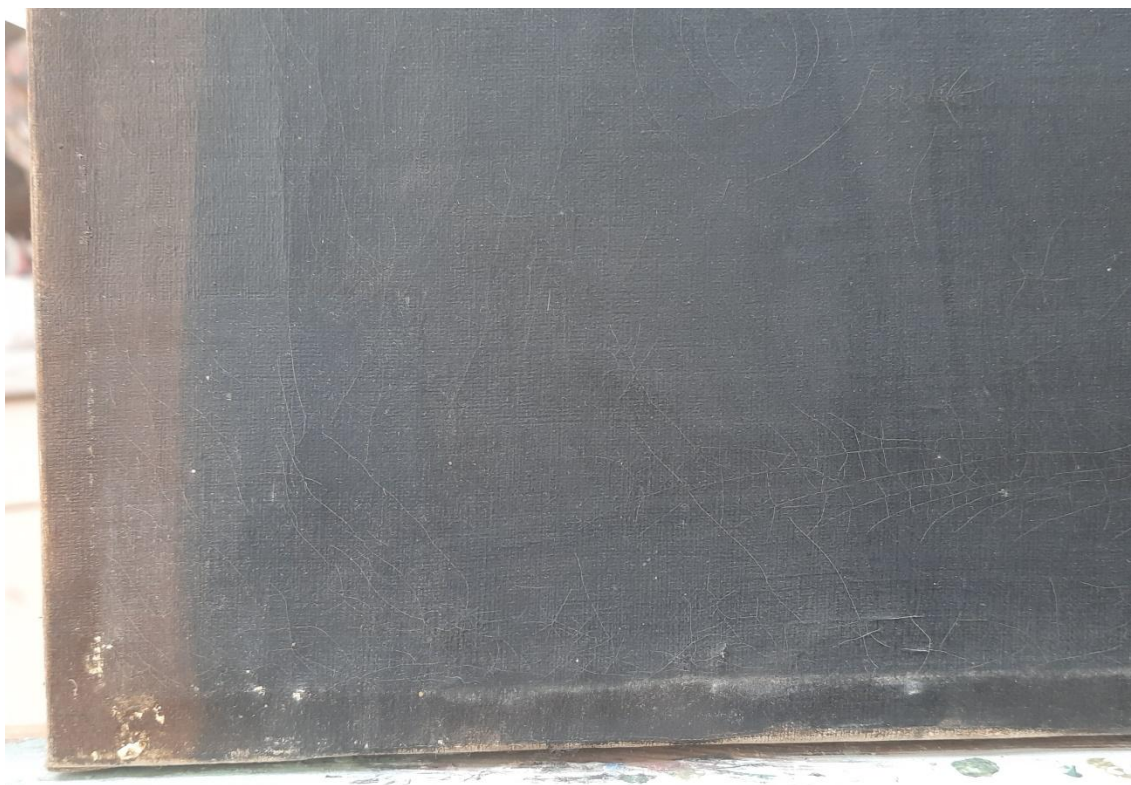
Levý spodní okraj obrazu, stav před restaurováním. Patrná je drobná krakeláž a mírné odřeniny malby.

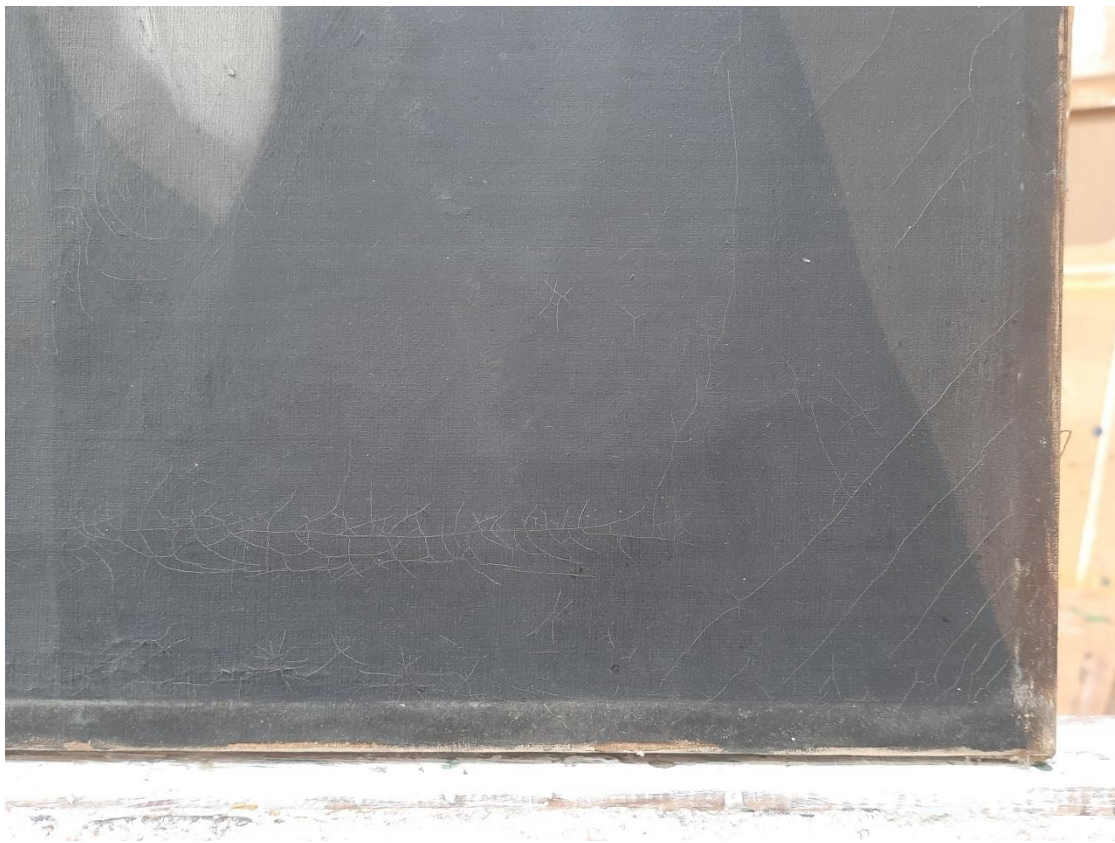
Pravý spodní okraj obrazu, stav před restaurováním. Patrná je drobná krakeláž a mírné odřeniny malby.

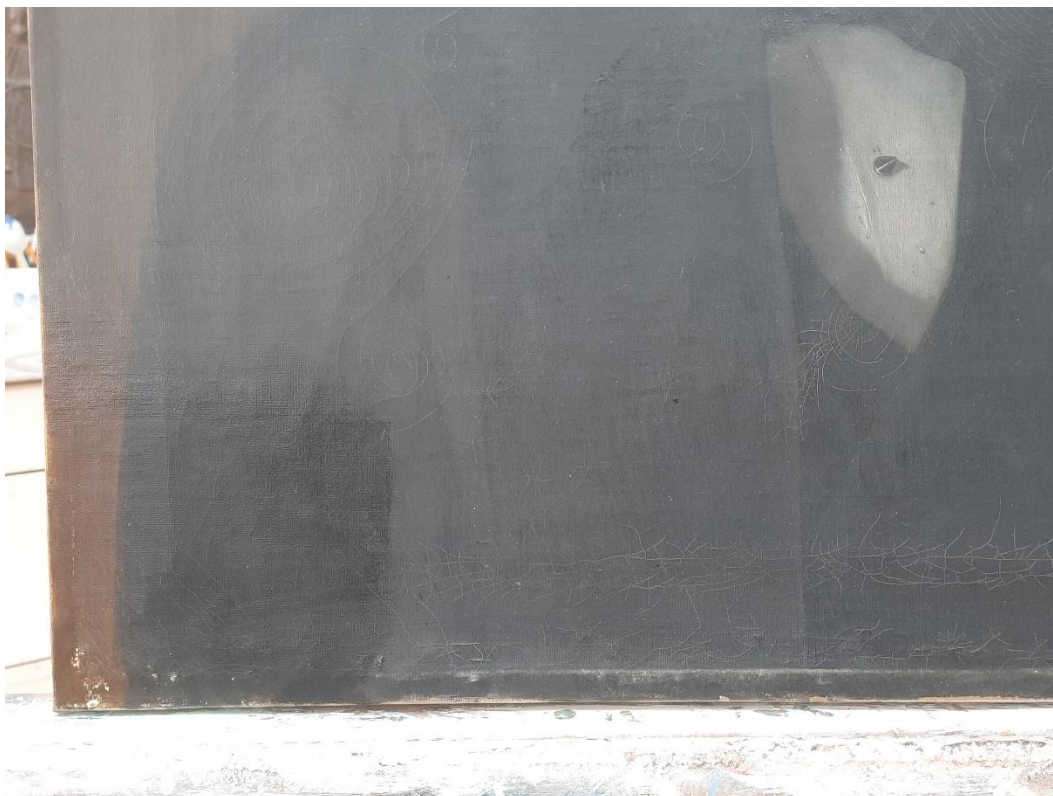
Snímání povrchově usazených nečistot a pokostového laku. Tmavé barvy jsou tak zvýrazněny.

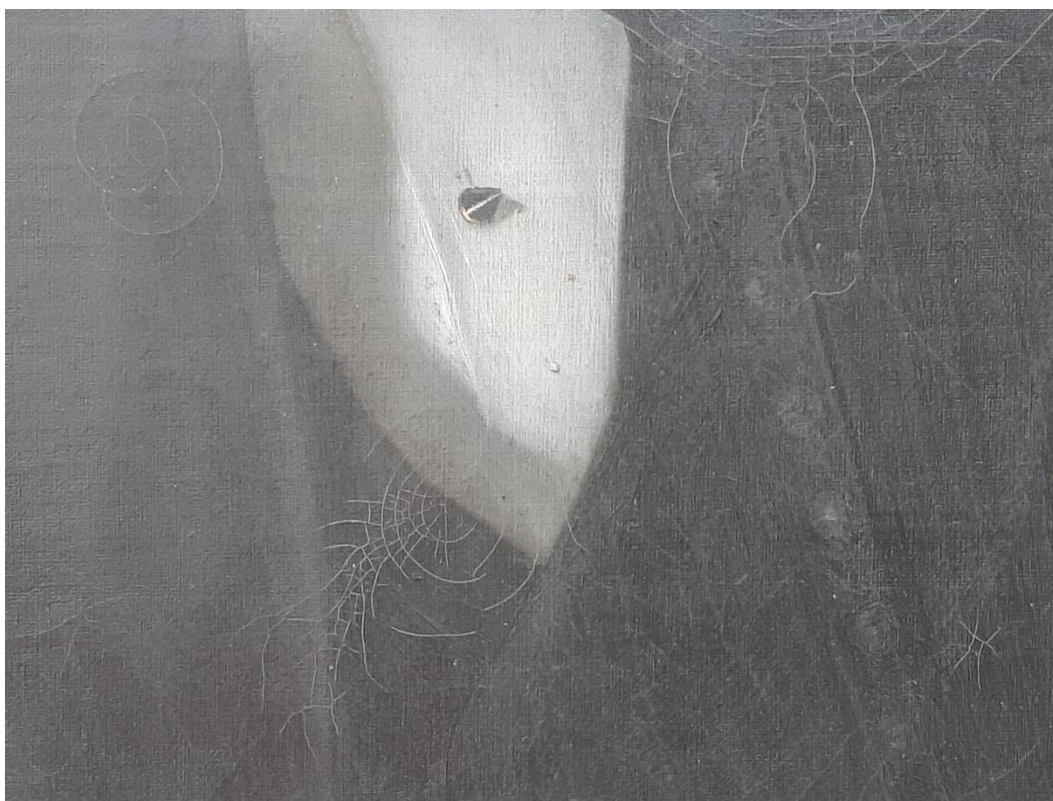
Stav po vyčištění odhalil množství drobných trhlin v ploše obrazu. Barevnost originálu byla navržena.

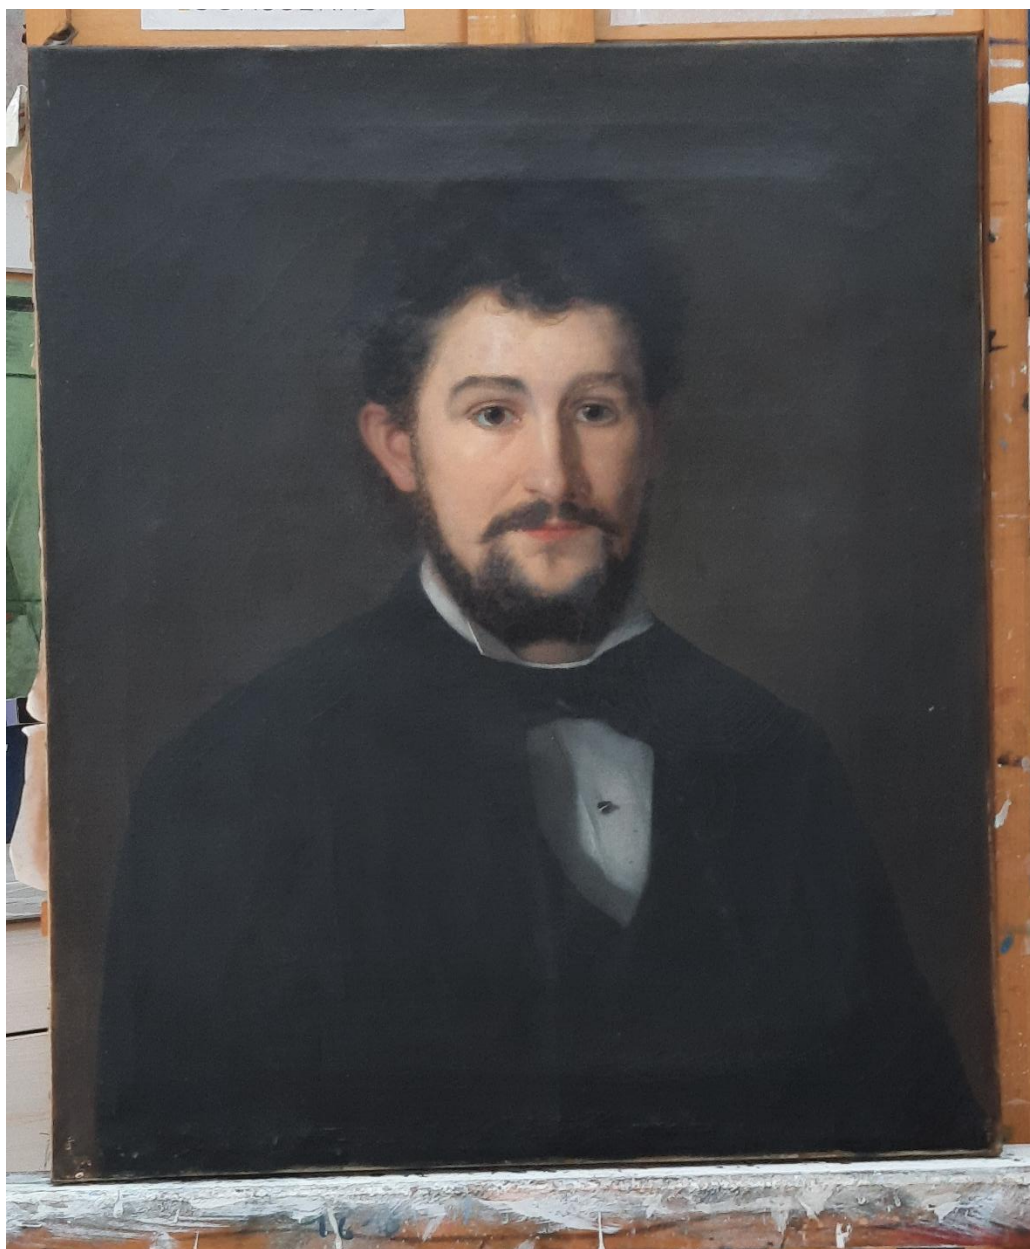
Stav obrazu po vyčištění, barevnost malby je zvýrazněná zvláště po odstranění laků.

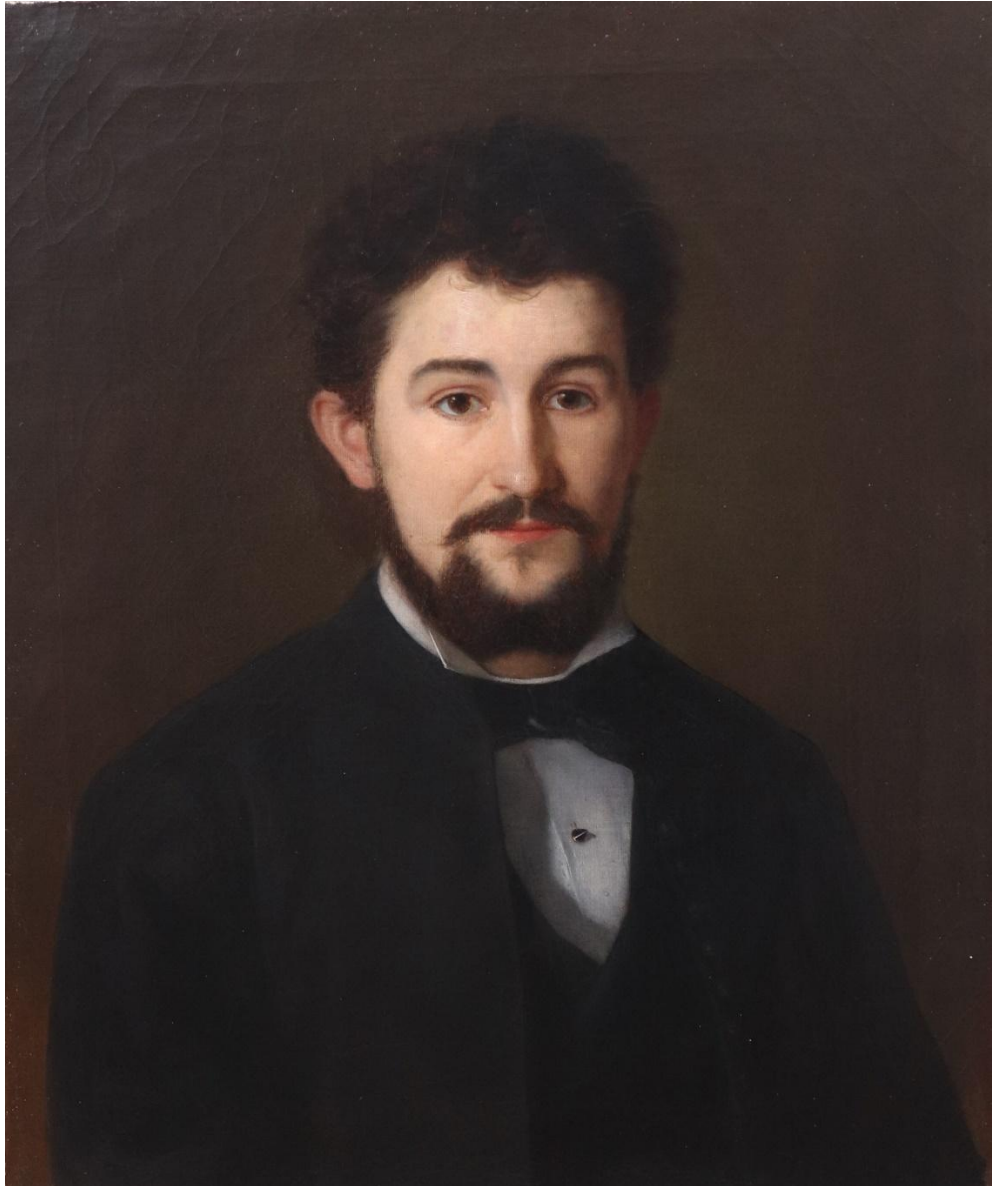
Stav obrazu po dokončení restaurátorských prací včetně vyrovnání a stabilizace plátna.

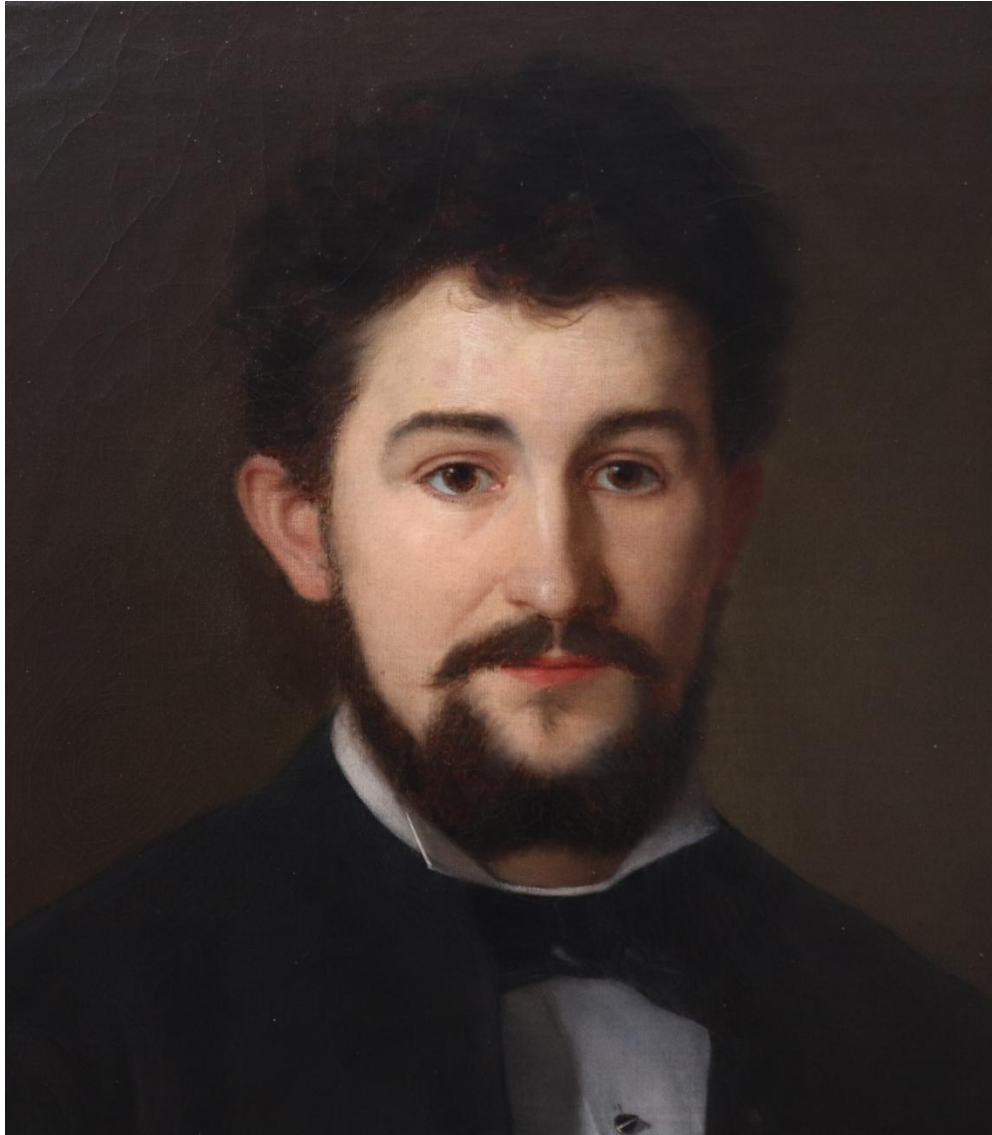
Stav obrazu po vyčištění a retuších. Detail obrazu.

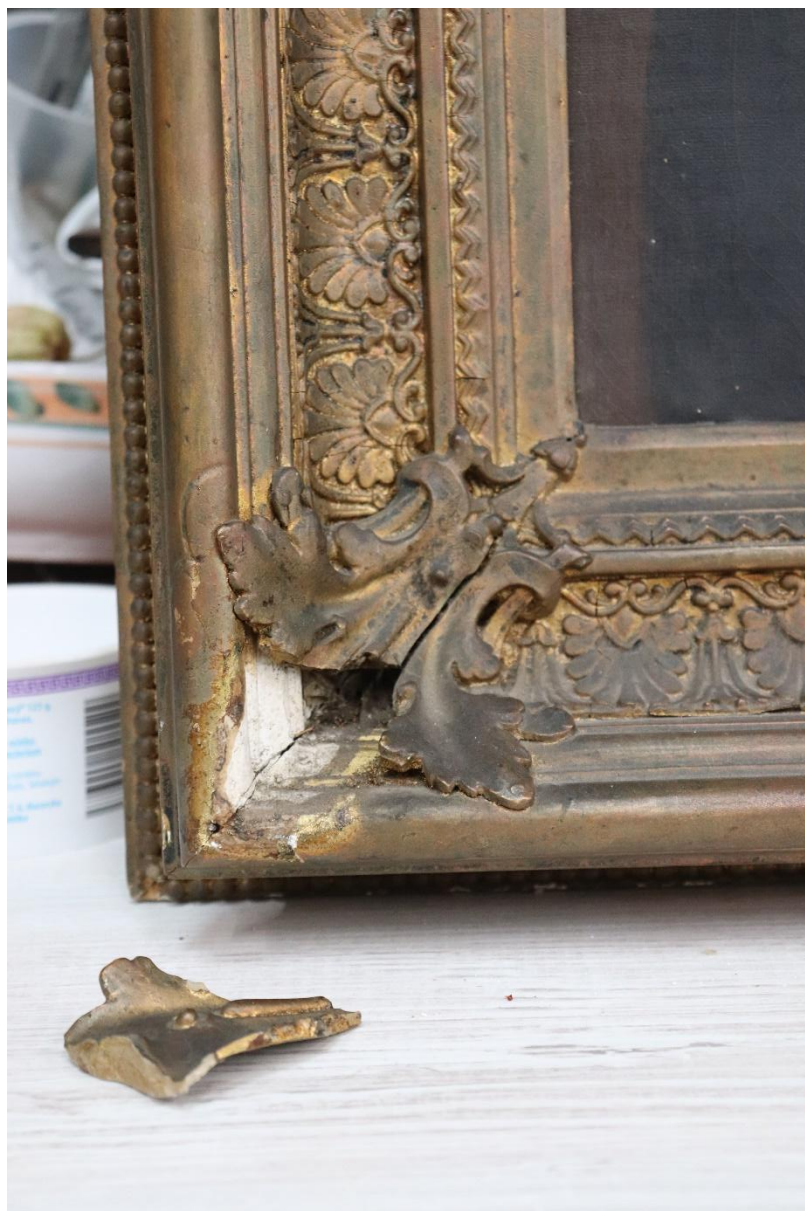
Stav poškození, odpadlý úlomek levé části rámu,

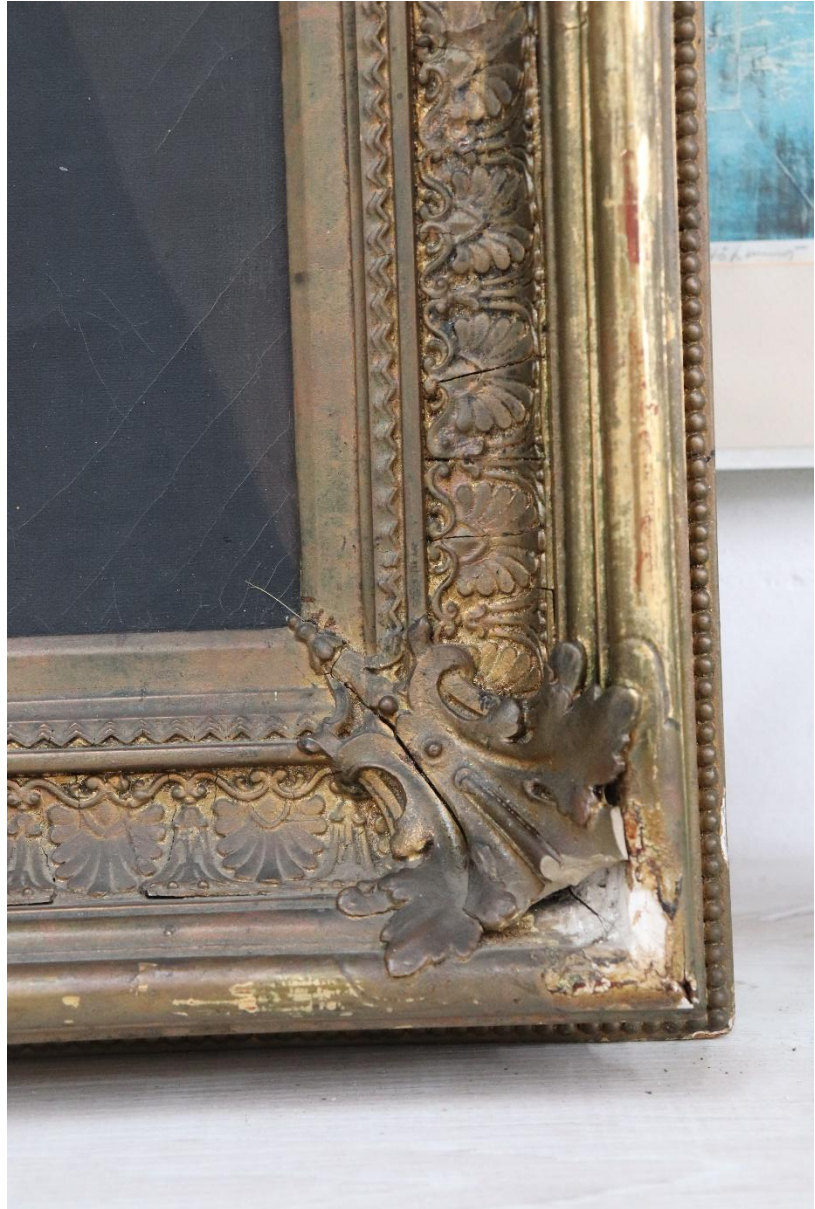
Pravý spodní roh rámu, chybějící modelace. provedeny zkoušky snímání ztmavých nátěrů.

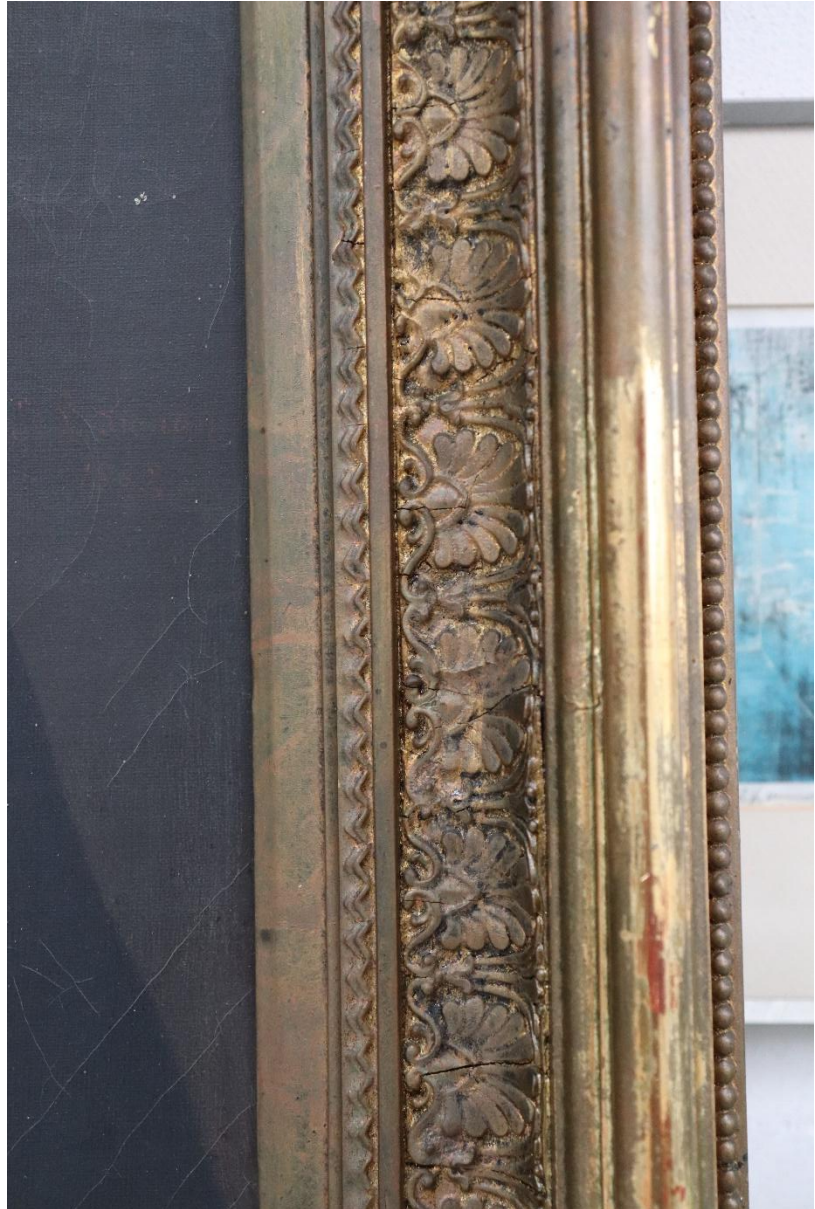
Zkouška snímání druhotných vrstev, chemicky dimetyl amid kyseliny mravenčí a xylen.

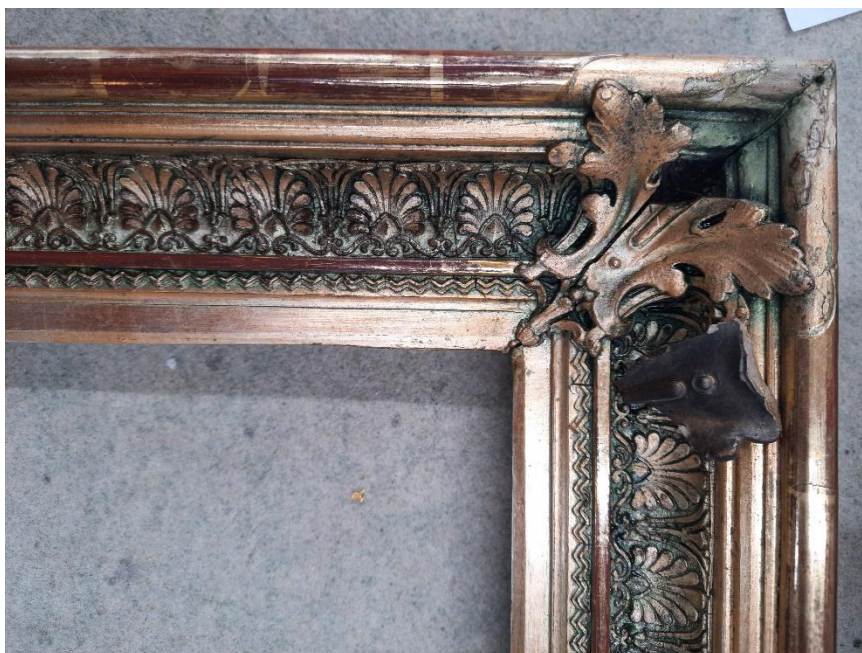
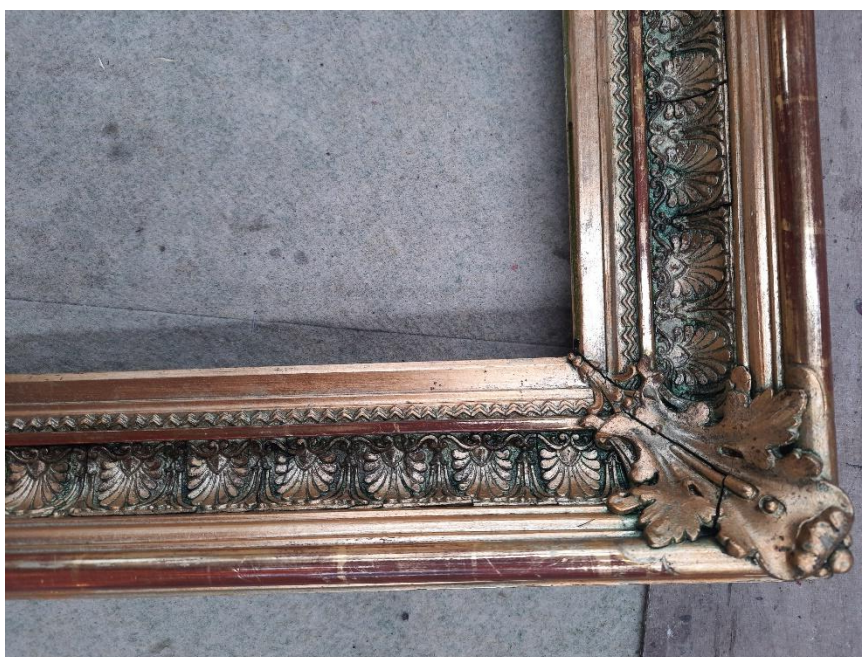
Stav rámu po snímání přemalob. Podařilo se odkrýt zlacení na polyment se zbytky pravého zlacení na lesk zaleštěné achátovým kamenem.

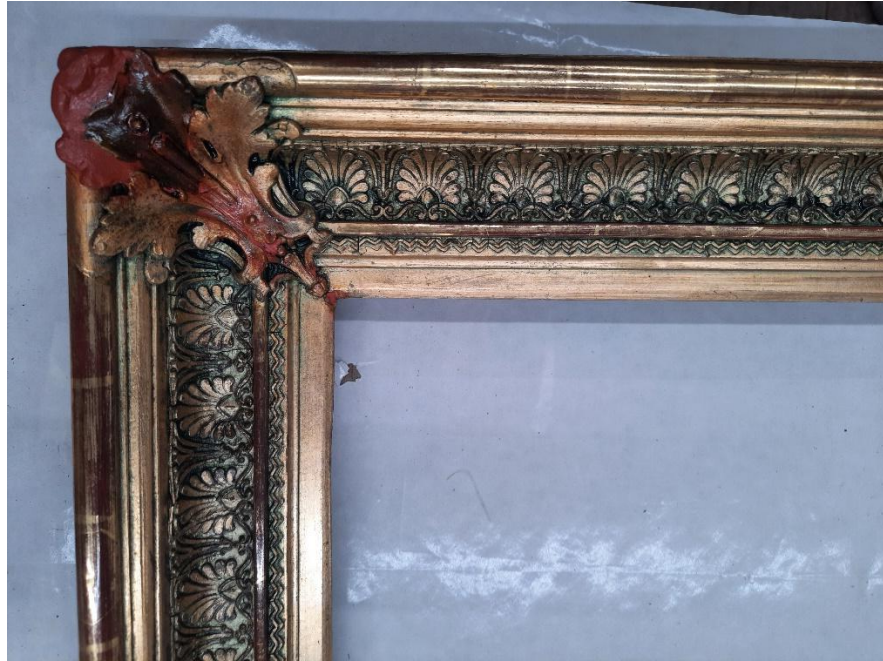
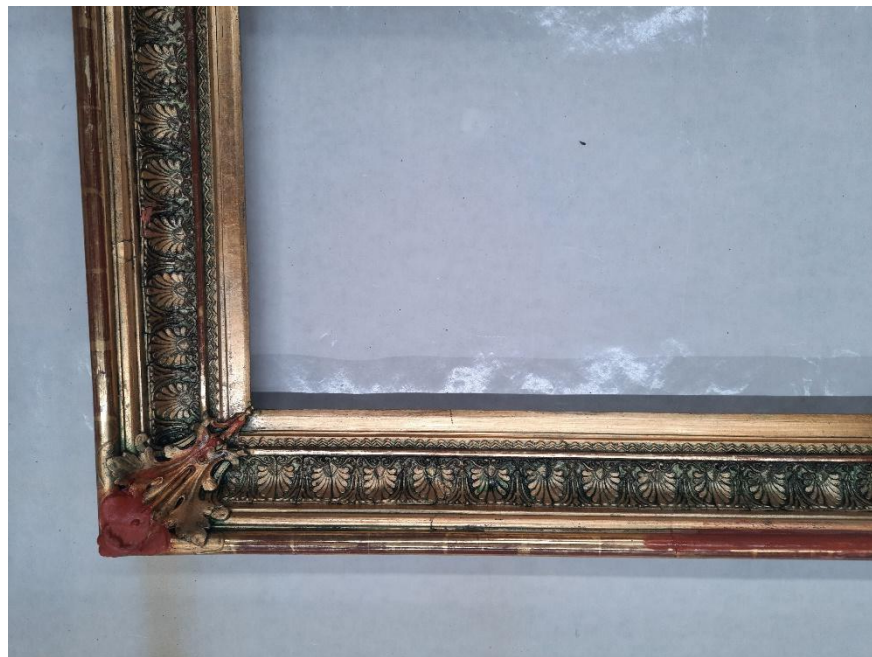
Stav rámu po odstranění přemaleb a zajištění uvolněné modelace. Doplnění chybějících prvků plastické výzdoby zdobného rámu.

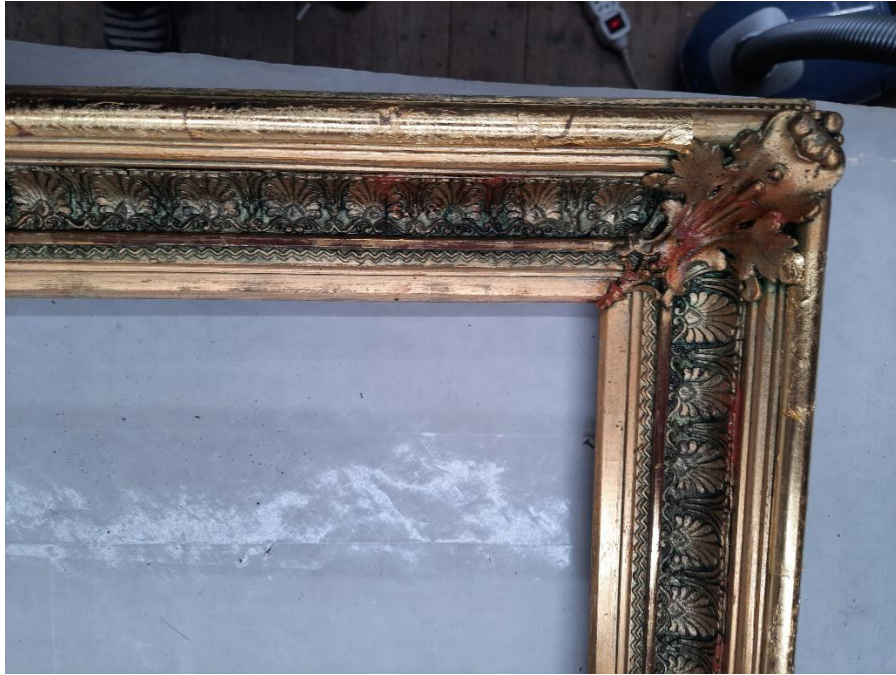
Stav rámu po odstranění přemalob a zajištění uvolněné modelace. Doplnění chybějících prvků plastické výzdoby zdobného rámu.
Pokládání zlatých plátků na předem připravený podklad.

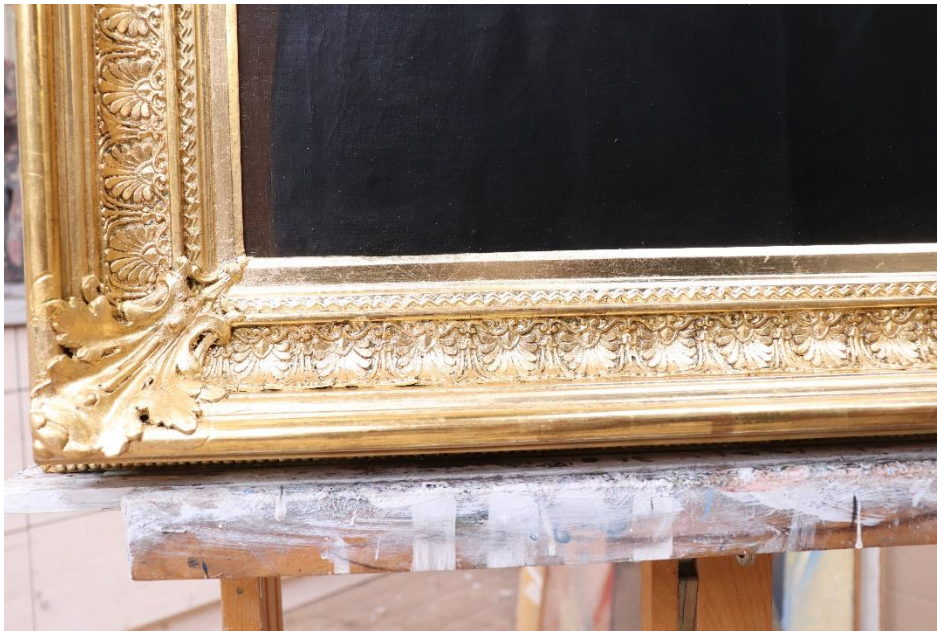
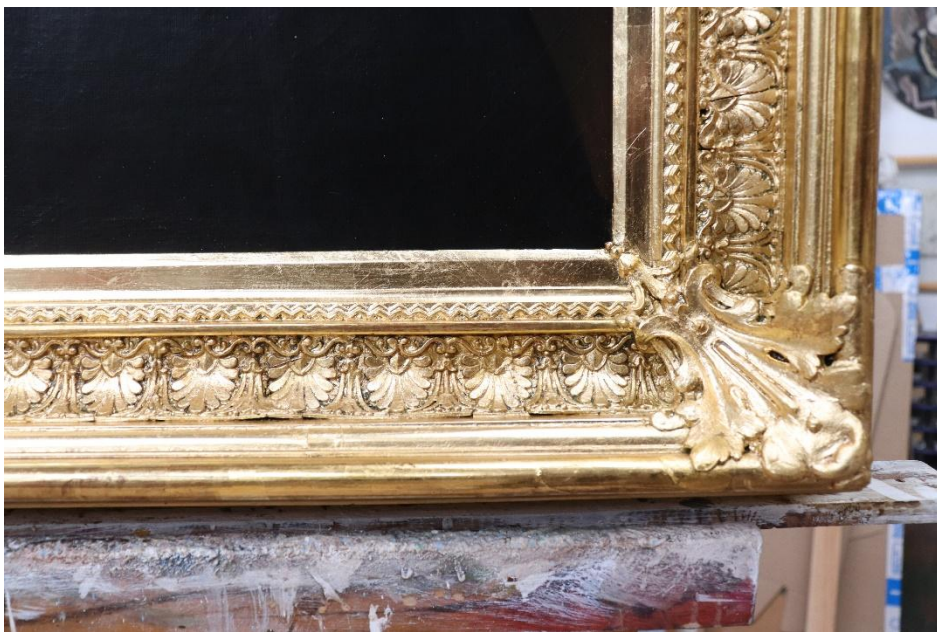
Stav rámu po dokončení obnovy zlacených povrchů na plastickém dekoru na lesk i mat.

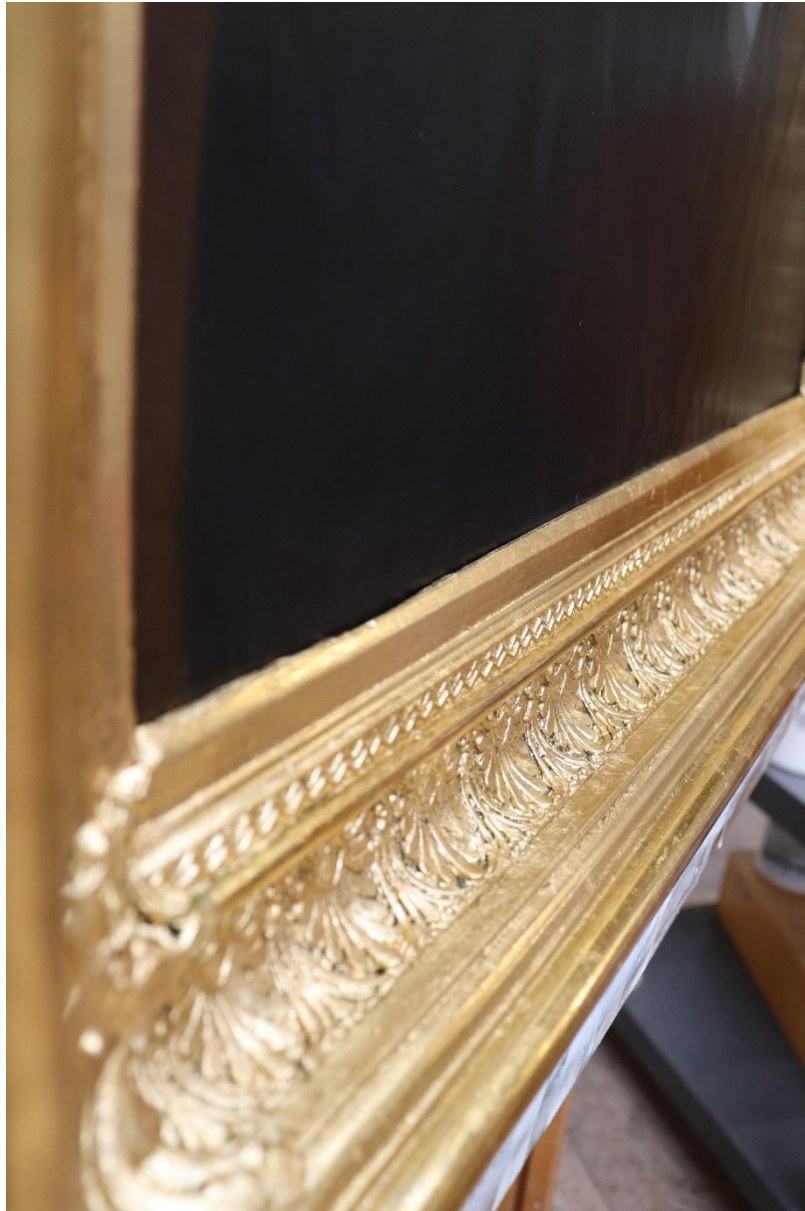
Stav rámu po dokončení obnovy zlacených povrchů na plastickém dekoru.

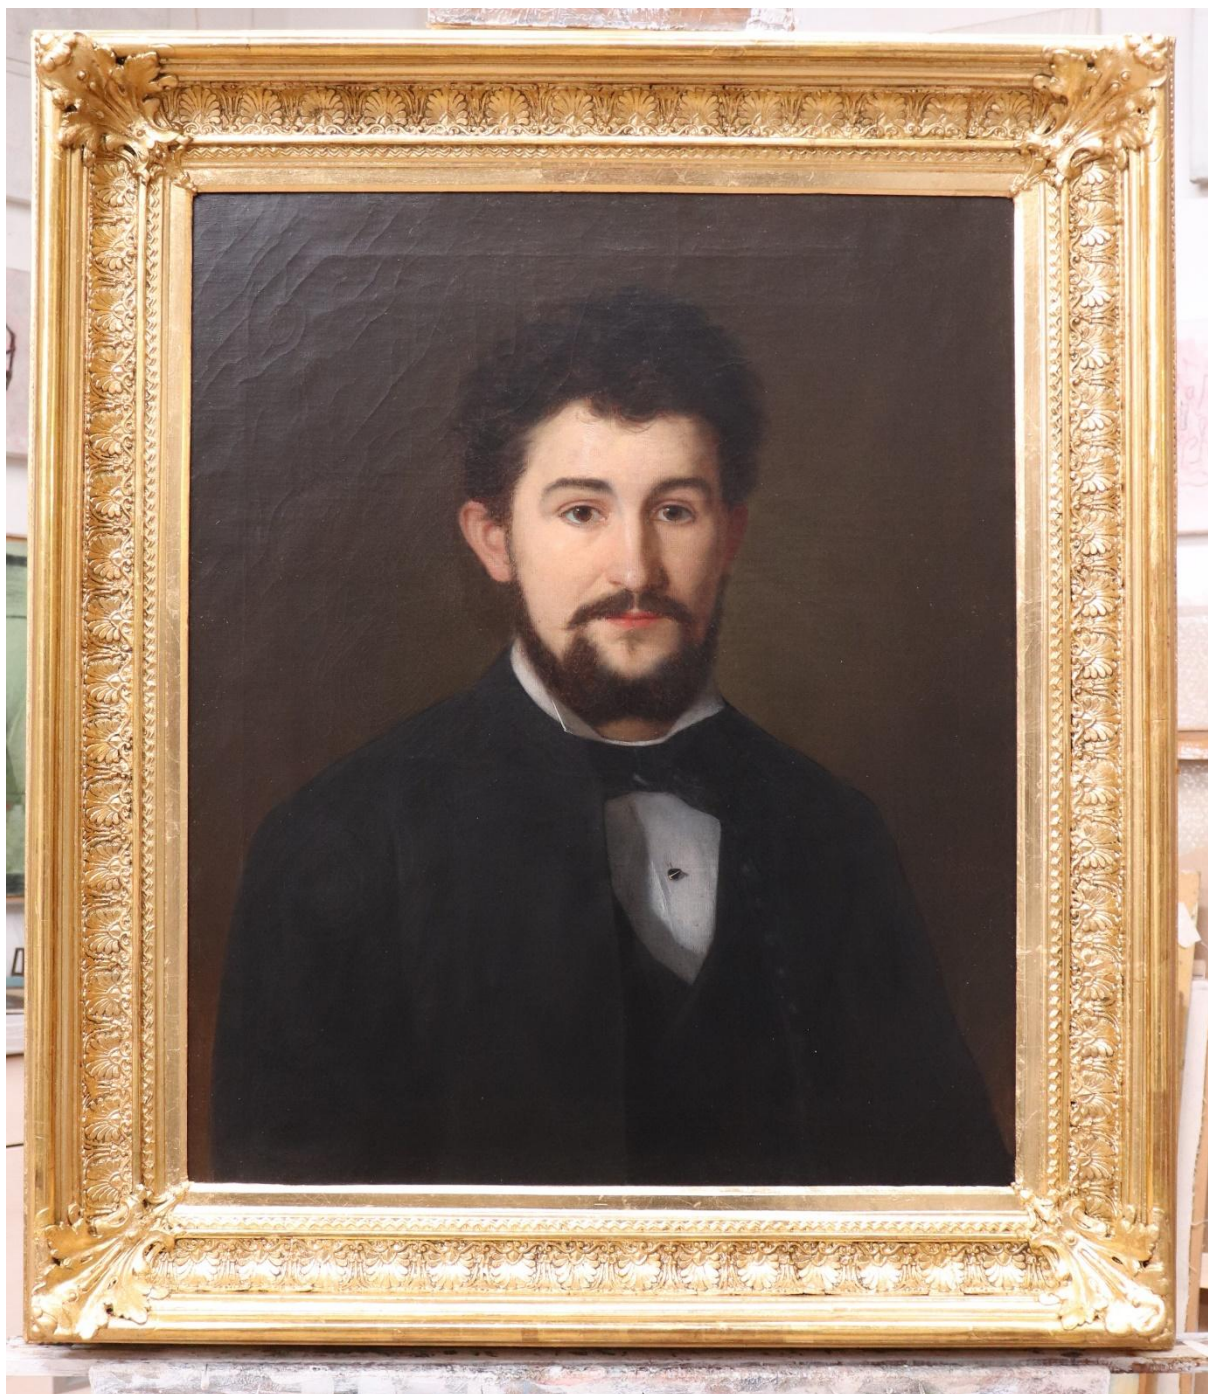
Stav díla po dokončení restaurátorských prací. Stabilizace plátna, vyčištění, tmelení a retuších, vyzlacení rámu.
